東温市トンネル長寿命化修繕計画

(個別施設計画)

令和6年12月

東温市 建設課

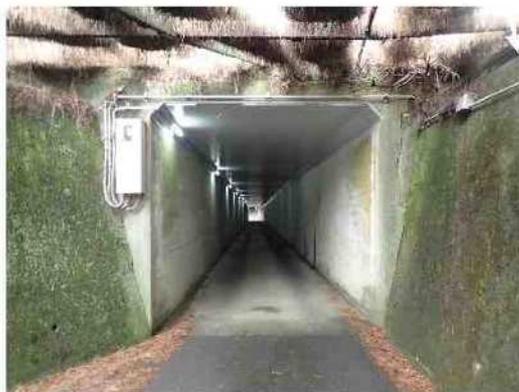
●点検結果 II 判定

点検の結果、黒穂トンネルは健全性の診断判定がランクII（予防保全段階）であった。

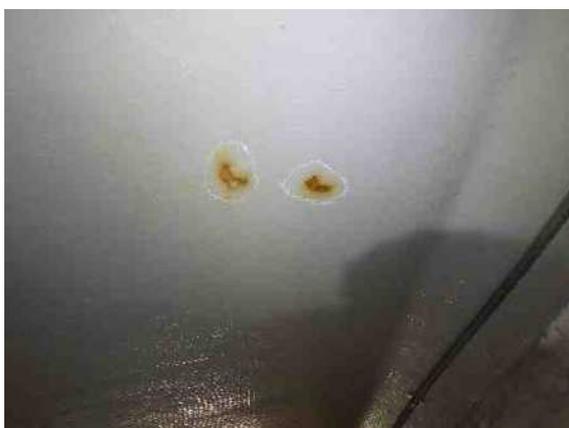
損傷としては、天井は補修がされているが、部分的にコンクリートの剥離に加えて、頂版に設置されて炭素繊維シートに軽微な劣化が見られる。また、局部的ではあるが、側壁に漏水が確認された。全体的に損傷は見られるが、軽微な損傷のため判定はIIとした。

天井 炭素繊維シートの劣化

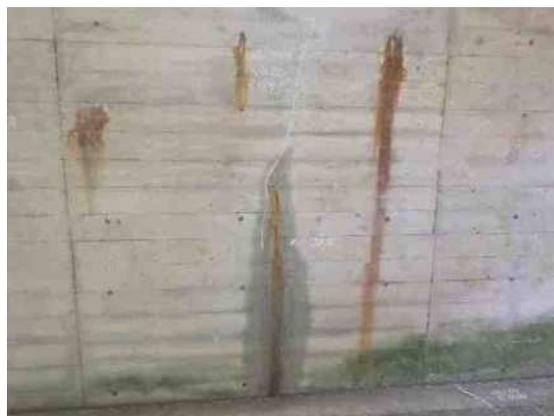
側壁 漏水状況

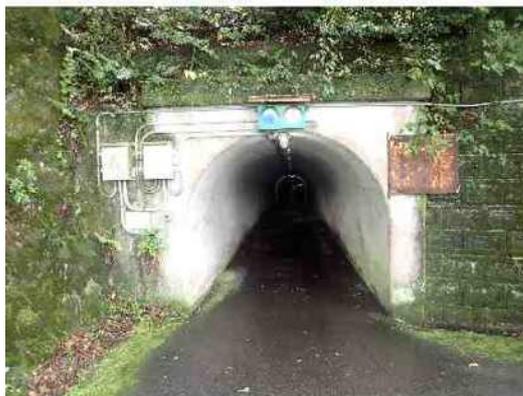
●点検結果 I 判定

点検の結果、鳥越トンネルは健全性の診断判定がランク1（健全）であった。

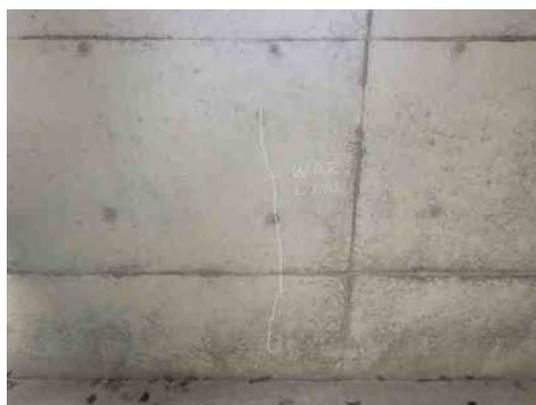
損傷としては、ボックス部側壁に0.2mm程度のひびわれが見られた。局所的な損傷であり、構造物の機能に支障は生じてない。アーチ部に漏水跡や遊離石灰の析出が確認された。主な漏水箇所である打ち継ぎ目に関しては、漏水対策（線導水）が設置されているため、漏水は既に対策済みである。各損傷箇所は、補修済みであるため、健全であるI判定とした。

側壁 ひびわれ

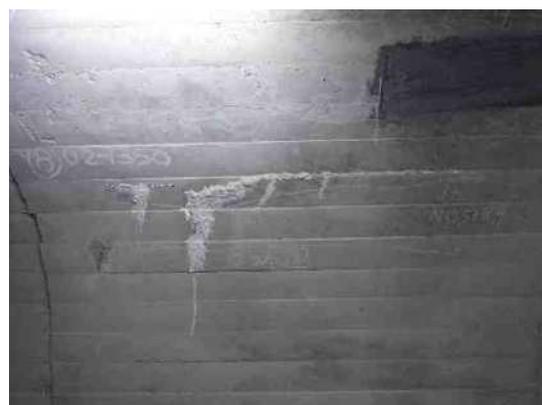
アーチ部 漏水跡
