東温市トンネル長寿命化修繕計画

(個別施設計画)

令和 4 年 6 月改定

東温市 建設課

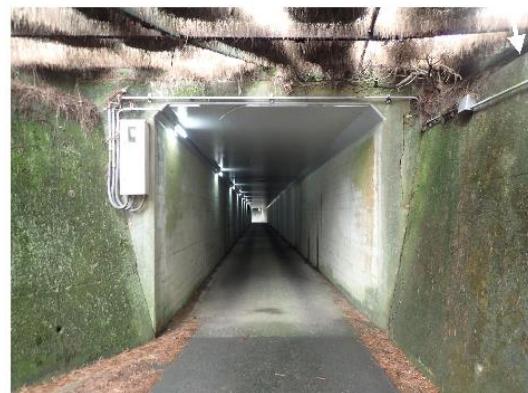
点検の結果、黒穂トンネルは健全性の診断判定がランクII（予防保全段階）であった。

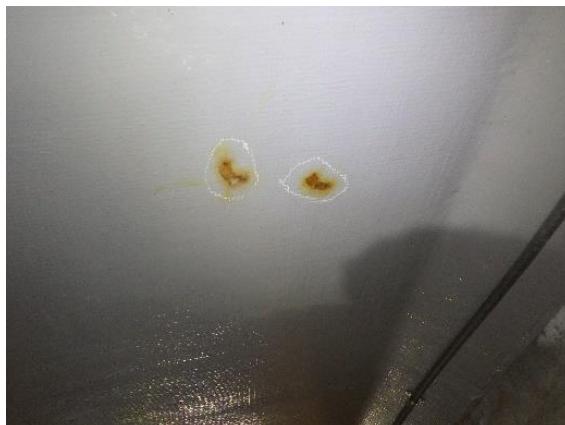
損傷としては、天井は補修がされているが、部分的にコンクリートの剥離に加えて、頂版に設置されて炭素繊維シートに軽微な劣化が見られる。また、局部的ではあるが、側壁に漏水が確認された。全体的に損傷は見られるが、軽微な損傷のため判定はIIとした。

天井 炭素繊維シートの劣化

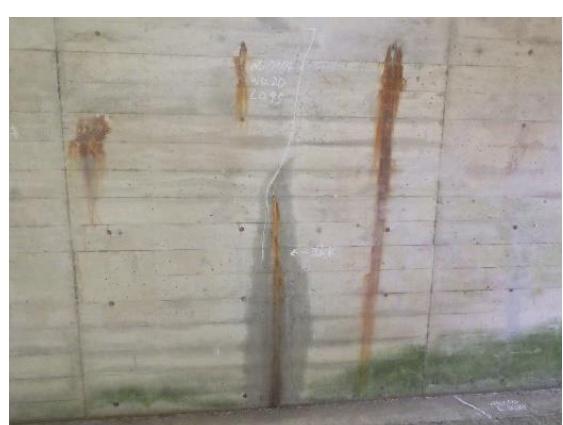
側壁 漏水状況

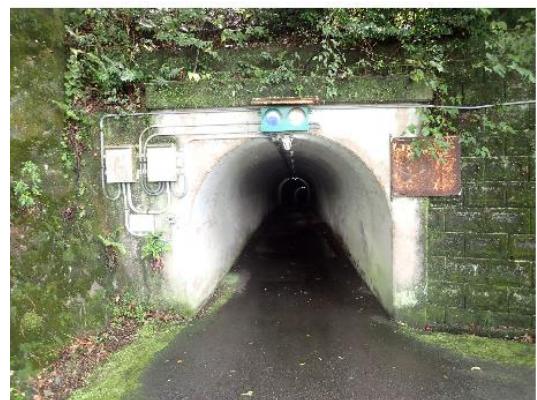
点検の結果、鳥越トンネルは健全性の診断判定がランク1（健全）であった。

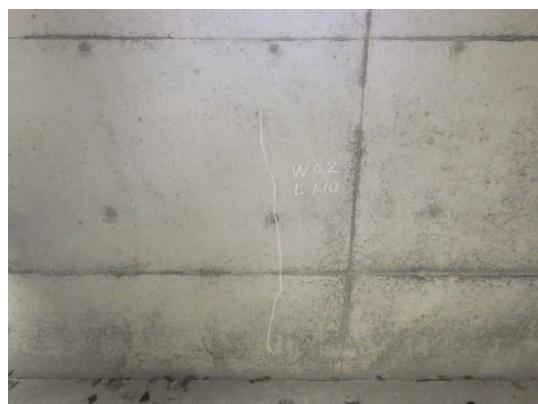
損傷としては、ボックス部側壁に0.2mm程度のひびわれが見られた。局部的な損傷であり、構造物の機能に支障は生じてない。アーチ部に漏水跡や遊離石灰の析出が確認された。主な漏水箇所である打ち継ぎ目に関しては、漏水対策（線導水）が設置されているため、漏水は既に対策済みである。各損傷箇所は、補修済みであるため、健全であるI判定とした。

側壁 ひびわれ

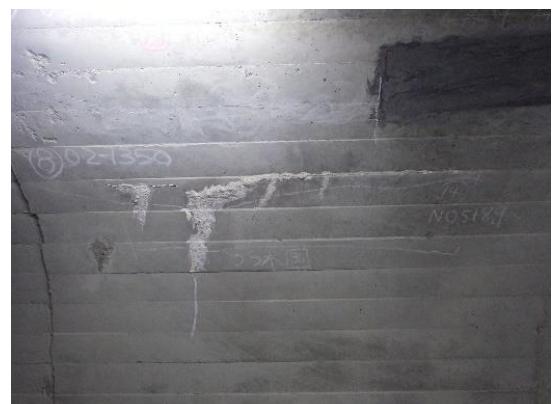
アーチ部 漏水跡
